Einsatzbericht Havariertes Segelboot vor Yachthafen Moos

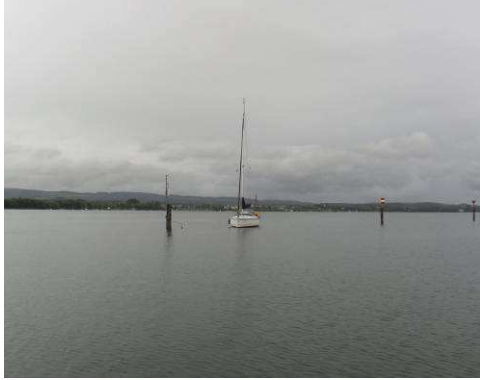
Vor der Hafeneinfahrt in Moos befindet sich eine Spundwand. Auf diese Spundwand ist am Sonntagnachmittag gegen 15:30 ein Segelboot aufgefahren. Dieses hat sich mit seinen Ballastkufen in der Wand verkeilt und kann sich aus eigener Kraft nicht mehr freifahren.

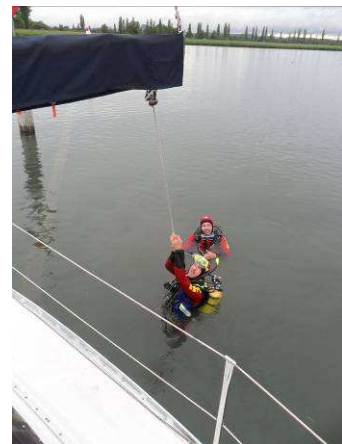
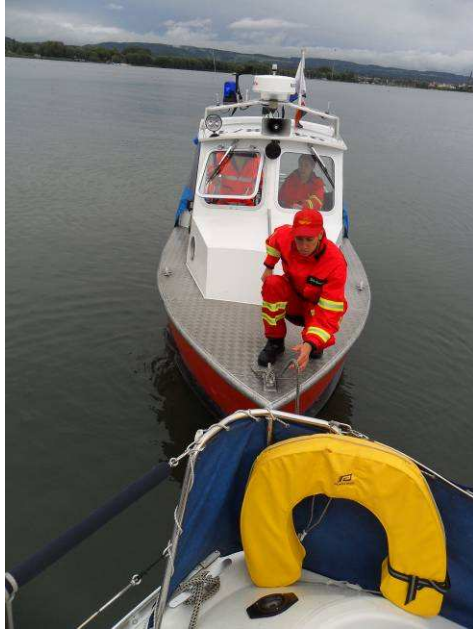
Der Havarist steckt ca. 10cm tief in der Wand. Ein Anheben des Seglers mit Hebesäcken ist aufgrund der Bootskonstruktion und der Wassertiefe nicht möglich. Es wird entschieden das Boot zu krängen und dadurch freizubekommen. Ein Wasserretter steigt auf das Segelboot über. Als erstes wird der Großbaum gefiert und die Taucher hängen sich an die Großschot.

Dann zieht das Boot Moos, doch auch diese Maßnahme bleibt ohne Erfolg. Nun wird eine Fall am Mast gelöst und versucht das Boot noch mehr zu krängen. Es wird bis zu 15° Schräglage erreicht. Wieder zieht das Boot Moos, doch erneut ohne Erfolg. Der Havarist hängt zu fest. Die Retter entscheiden das Boot Radolfzell über FME zur Unterstützung zu alarmieren. Kurz darauf trifft das Boot Radolfzell an der Einsatzstelle ein. 93/88-1 wird die die Fall übergeben und angewiesen die an der Mastspitze befestigte Leine auf Zug zu nehmen. Damit wird eine Schräglage von bis zu 45° erreicht. Das Boot Moos zieht wieder an. Dieses Mal mit Erfolg, der Havarist kommt frei. Das Segelboot wird mit eigener Maschine durch die Wasserretter an seinen Liegeplatz gebracht. Schäden am Rumpf konnten durch die Taucher nicht ausgemacht werden.
Einsatzende gegen 19:00.
